百舌鳥・古市古墳群
モニタリング 2020（令和 2）年次報告

令和 3 年 3 月

百舌鳥・古市古墳群世界遺産協議会

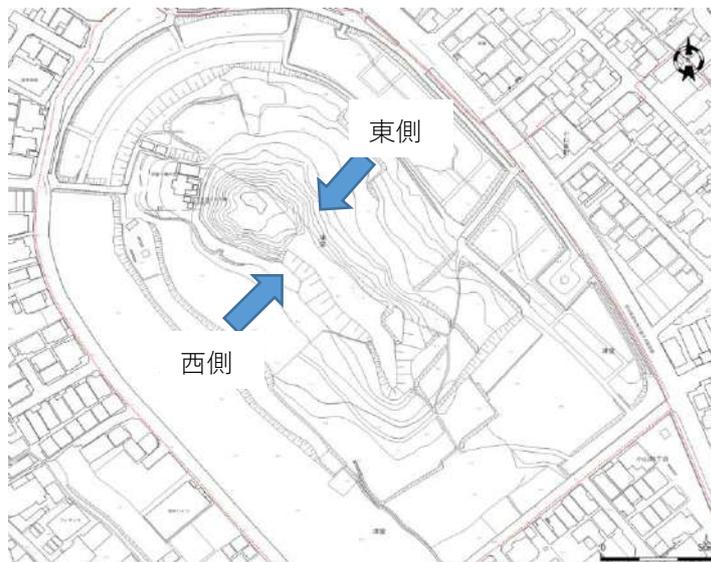
年	2020年	
担当	上田睦、上野貴史（藤井寺市文化財保護課）	
資産番号	22	
資産名称	津堂城山古墳	
種別	陵墓（後円部の一部）、史跡	
記録組織	藤井寺市	
担当課	古市陵墓監区事務所（宮内庁）、文化財保護課（藤井寺市）	
Ⅱ-3. 遺構の状況	墳丘の土砂流出による遺構変化 <input type="checkbox"/> なし <input checked="" type="checkbox"/> あり 備考：	
	墳丘裾の洗掘による遺構変化 <input checked="" type="checkbox"/> なし <input type="checkbox"/> あり 備考：	
	樹木の立ち枯れ等による遺構変化 <input checked="" type="checkbox"/> なし <input type="checkbox"/> あり 備考：	
	その他の要因による遺構変化 <input checked="" type="checkbox"/> なし <input type="checkbox"/> あり 備考：	
	鳥獣営巣活動等による遺構変化 <input checked="" type="checkbox"/> なし <input type="checkbox"/> あり	
	特記事項	
	その他	2020年当初、墳丘部東側、西側ともに修繕工事を実施予定だったが、新型コロナウイルスの感染拡大にともない西側の修繕工事は中止となった。

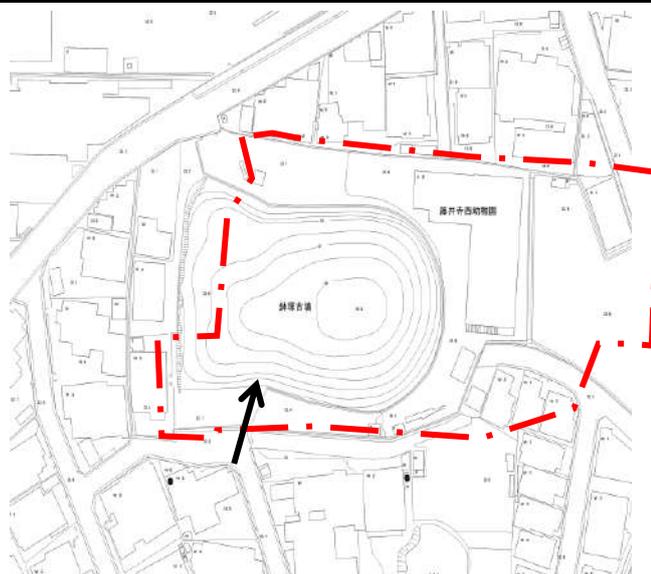
年	2020年	
担当	上田睦、上野貴史（藤井寺市文化財保護課）	
資産番号	24	
資産名称	鉢塚古墳	
種別	史跡	
記録組織	藤井寺市	
担当課	文化財保護課	
Ⅱ-3. 遺構 の状況	墳丘の土砂流出による遺構変化 ----- <input type="checkbox"/> なし <input checked="" type="checkbox"/> あり 備考：雨水による浸食	
	墳丘裾の洗掘による遺構変化 ----- <input checked="" type="checkbox"/> なし <input type="checkbox"/> あり 備考：	
	樹木の立ち枯れ等による遺構変化 ----- <input checked="" type="checkbox"/> なし <input type="checkbox"/> あり 備考：	
	その他の要因による遺構変化 ----- <input checked="" type="checkbox"/> なし <input type="checkbox"/> あり 備考：	
	IV-3. 鳥獣 の営巣活動等 の状況	鳥獣営巣活動等による遺構変化 ----- <input checked="" type="checkbox"/> なし <input type="checkbox"/> あり
	その他	特記事項 ・墳丘の土砂流出は、2019年モニタリングから大きな変化なし

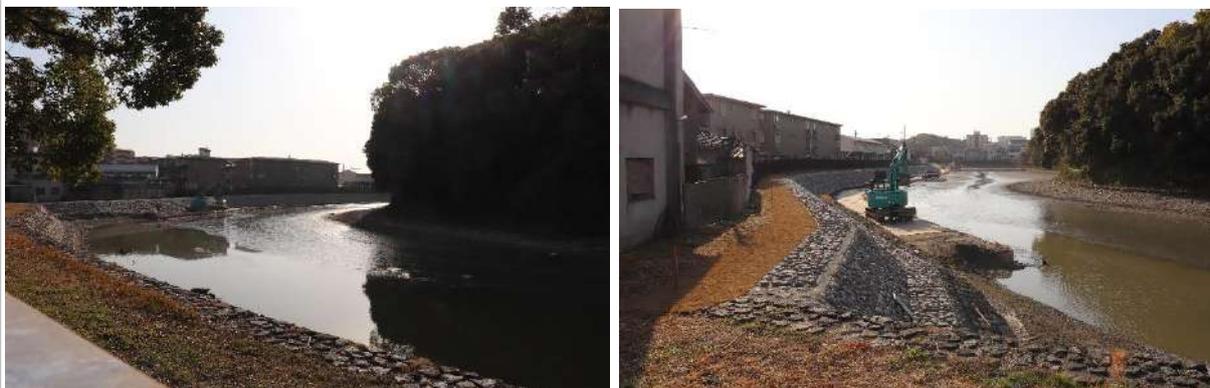
年	2020年
担当	徳田誠志・井上雅博（宮内庁書陵部陵墓課）、芳村弘士・小走直敬（宮内庁書陵部古市陵墓監区事務所）、伊藤 聖浩（羽曳野市世界遺産・文化財総合管理室）
資産番号	45
資産名称	白鳥陵古墳
種別	陵墓
記録組織	宮内庁、羽曳野市
担当課	陵墓課、古市陵墓監区事務所（宮内庁）、世界遺産・文化財総合管理室（羽曳野市）
Ⅱ-3. 遺構の状況	墳丘の土砂流出による遺構変化 <input checked="" type="checkbox"/> なし <input type="checkbox"/> あり 備考：水濠を有するので継続的に観察が必要と思われる。
	墳丘裾の洗堀による遺構変化 <input checked="" type="checkbox"/> なし <input type="checkbox"/> あり 備考
	樹木の立ち枯れ等による遺構変化 <input checked="" type="checkbox"/> なし <input type="checkbox"/> あり 備考：
	その他の要因による遺構変化 <input checked="" type="checkbox"/> なし <input type="checkbox"/> あり 備考：2020年10月～2021年3月まで周堤南側護岸工事及び周濠南西隅水路改修工事実施
	鳥獣営巣活動等による遺構変化 <input checked="" type="checkbox"/> なし <input type="checkbox"/> あり 備考：
	特記事項
	周堤南側護岸工事は、以前からの同部分の護岸が大雨等のため部分的に損壊していたのでこれを改修するもの。この工事によって、堤の内側法面を補強する予定。周濠内水路改修工事は、当該部分にある外部からの入水用の水路が昨今の大雨で損壊し、これを布団籠等を用いて改修を行う。 2021年1月14日観察時 周堤南側の護岸工事については、別途写真撮影を実施。
Ⅳ-3. 鳥獣の営巣活動等の状況	
その他

A：後円部外方から南西方向を望む

B：後円部外方から西方向を望む

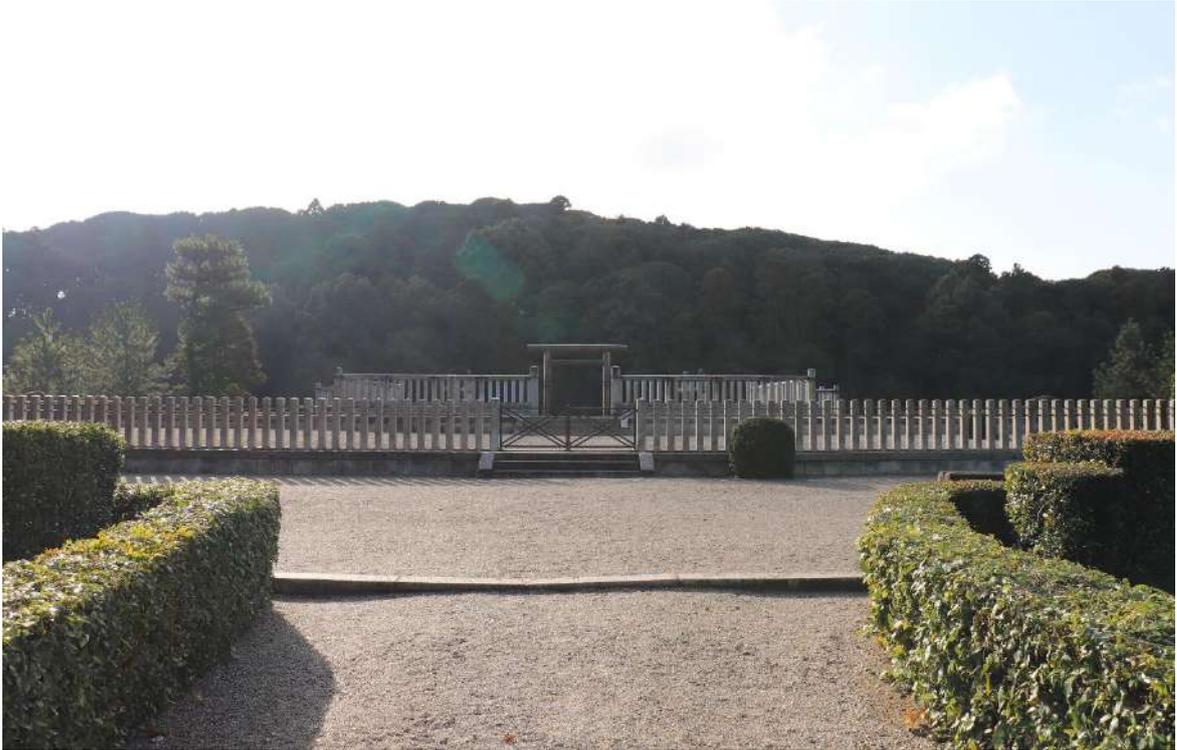
備考	・墳丘越しの景観に変化はない。

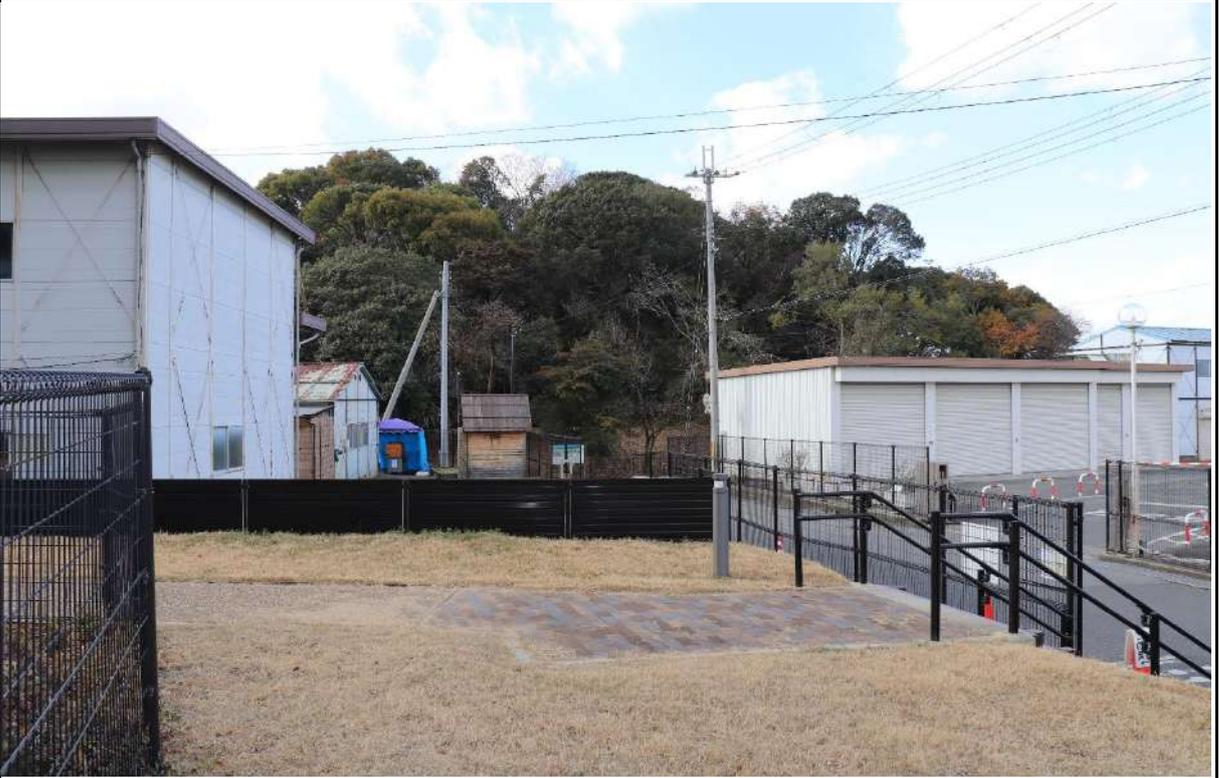
備考	<ul style="list-style-type: none"> ・墓山古墳と向墓山古墳の間に新たな建築された建築物はない。 ・両古墳の間の景観に変化はない。

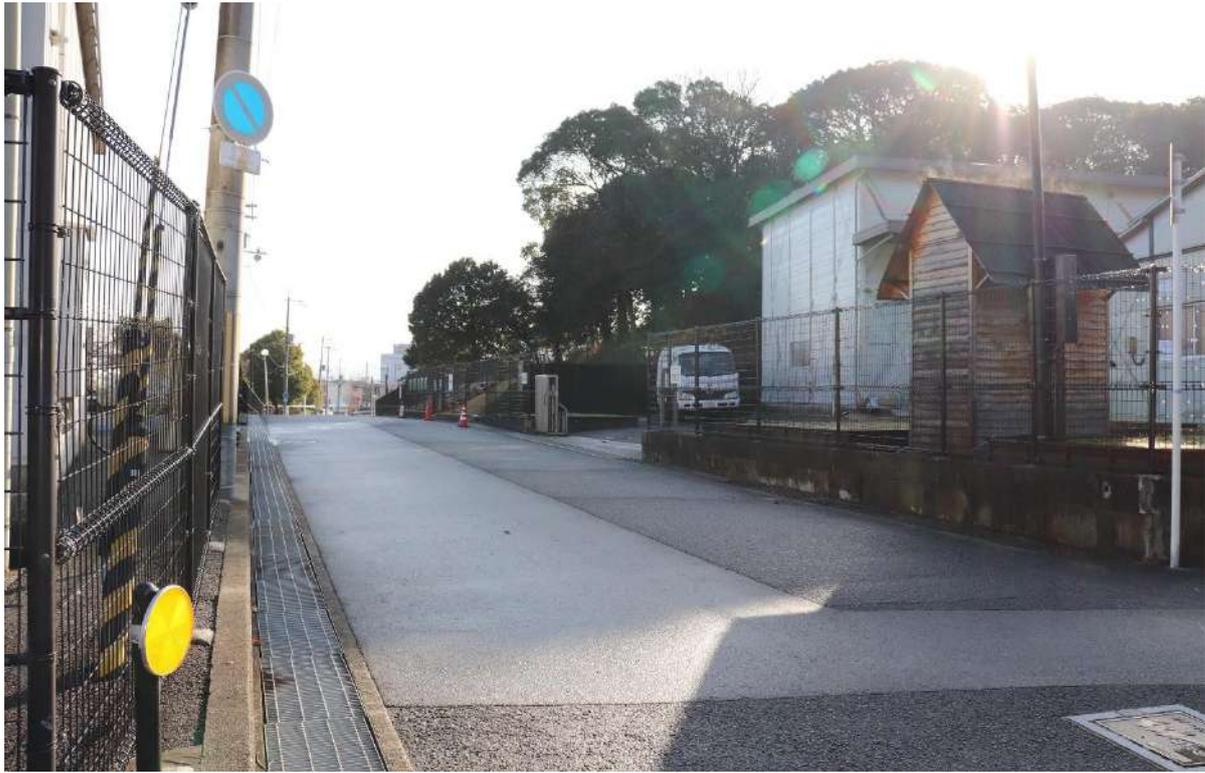
備考	<ul style="list-style-type: none"> ・墓山古墳と向墓山古墳の間に新たな建築された建築物はない。 ・両古墳の間の景観に変化はない。

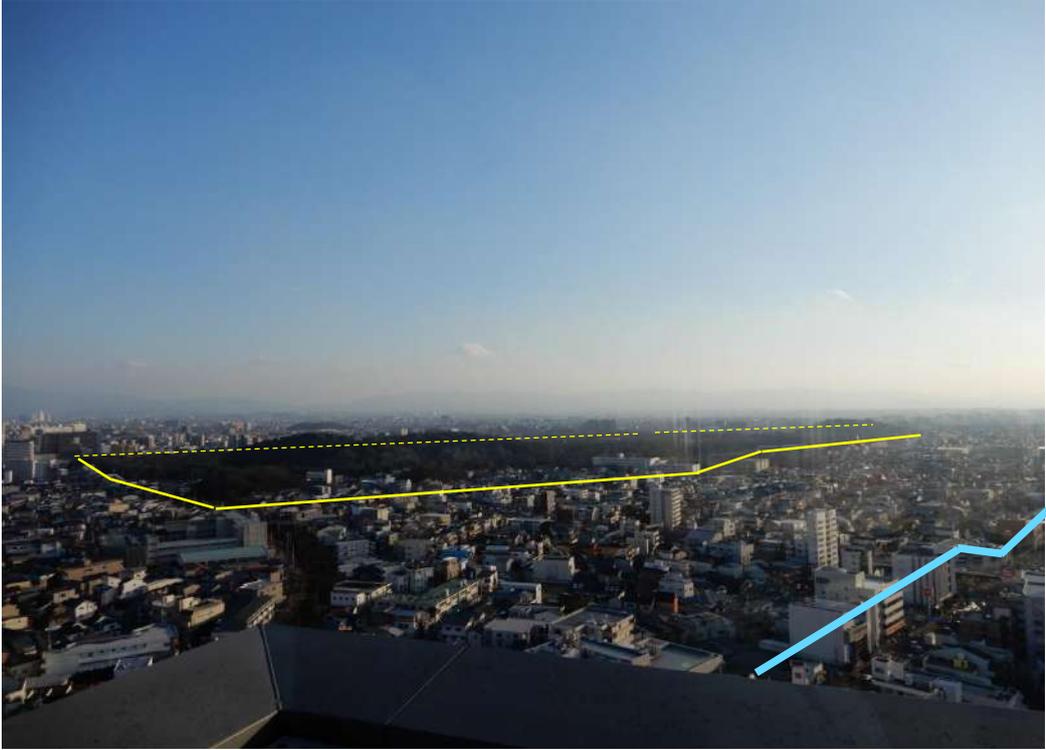
備考	※薄青線(太)は緩衝地帯のライン、黄線は重点ゾーンのライン

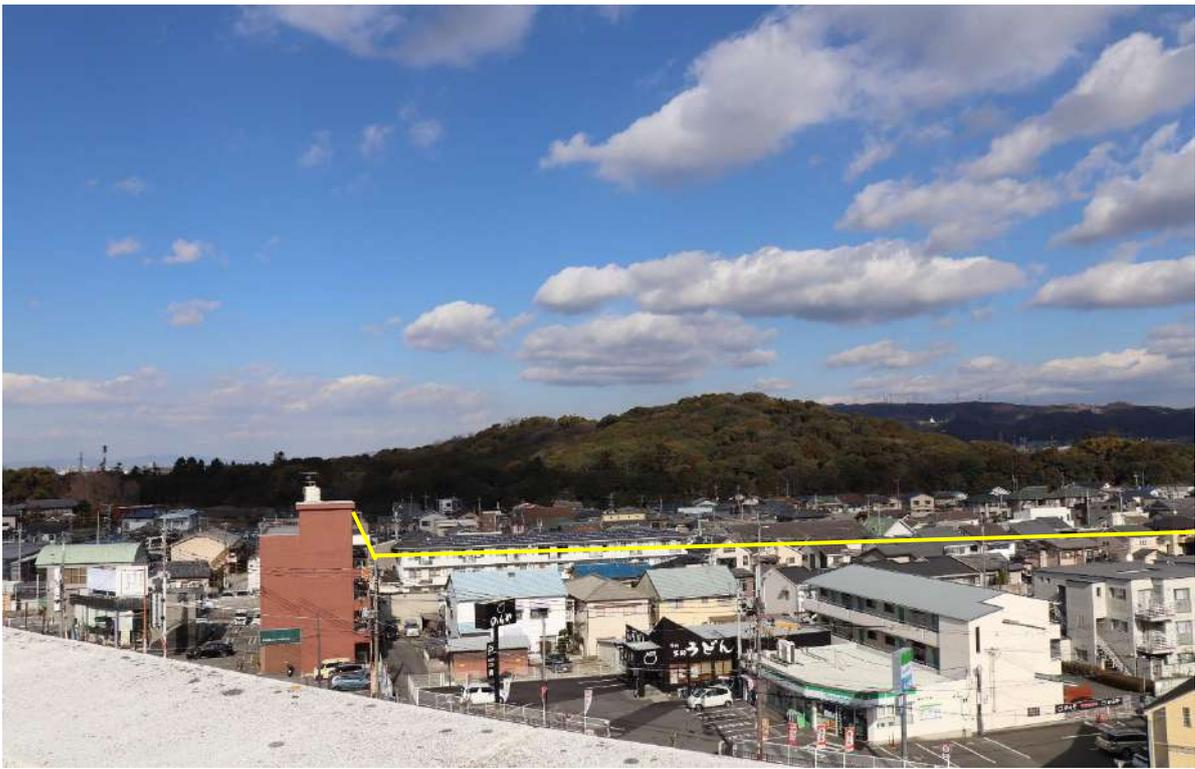
備考	<p>・規制を超える建築物は建設されていない。 ※黄線は緩衝地帯の重点ゾーンのライン</p>

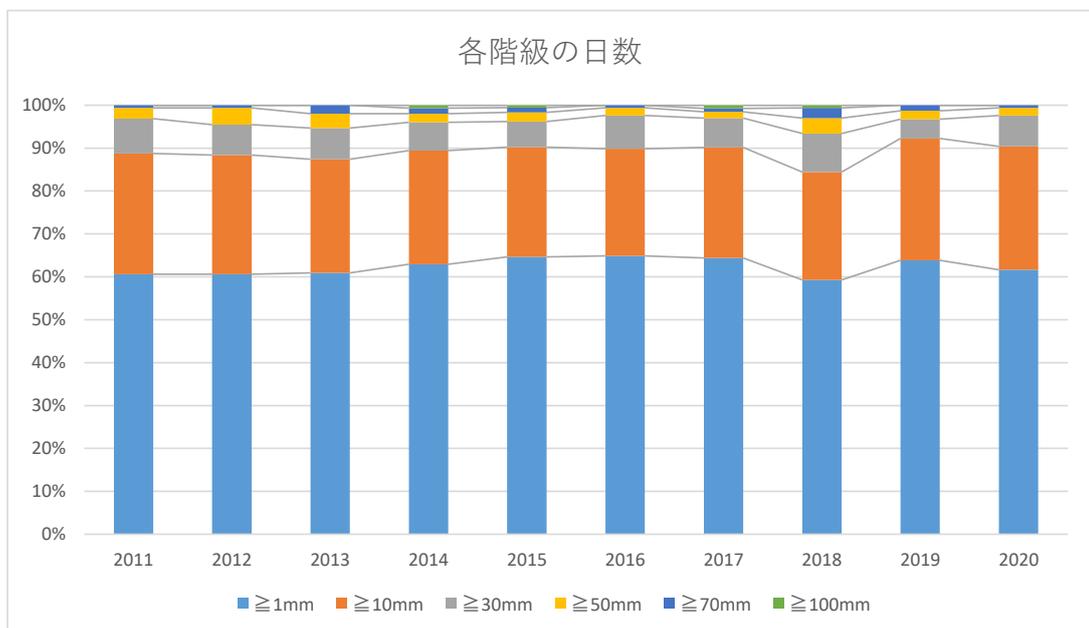
百舌鳥・古市古墳群（古市エリア）における過去10年間の降水量データ

年	降水量 (mm)								
	合計	日最大	1時間最大	各階級の日数					
				≧1mm	≧10mm	≧30mm	≧50mm	≧70mm	≧100mm
2011	1,347.5	63.0	17.5	96	45	10	2	0	0
2012	1,370.5	83.5	45.5	104	43	14	5	1	0
2013	1,229.0	89.5	25.5	86	39	10	5	3	0
2014	1,009.5	91.0	29.0	97	30	6	2	2	0
2015	1,417.5	123.5	23.0	114	46	10	1	1	1
2016	1,317.5	114.5	24.4	103	37	11	3	1	1
2017	1,184.5	183.0	28.5	82	34	9	3	1	1
2018	1,571.5	146.5	37.5	102	41	15	7	3	1
2019	1,159.5	79.0	35.5	99	45	7	3	1	0
2020	1,285.5	71.5	20.0	103	45	11	3	1	0

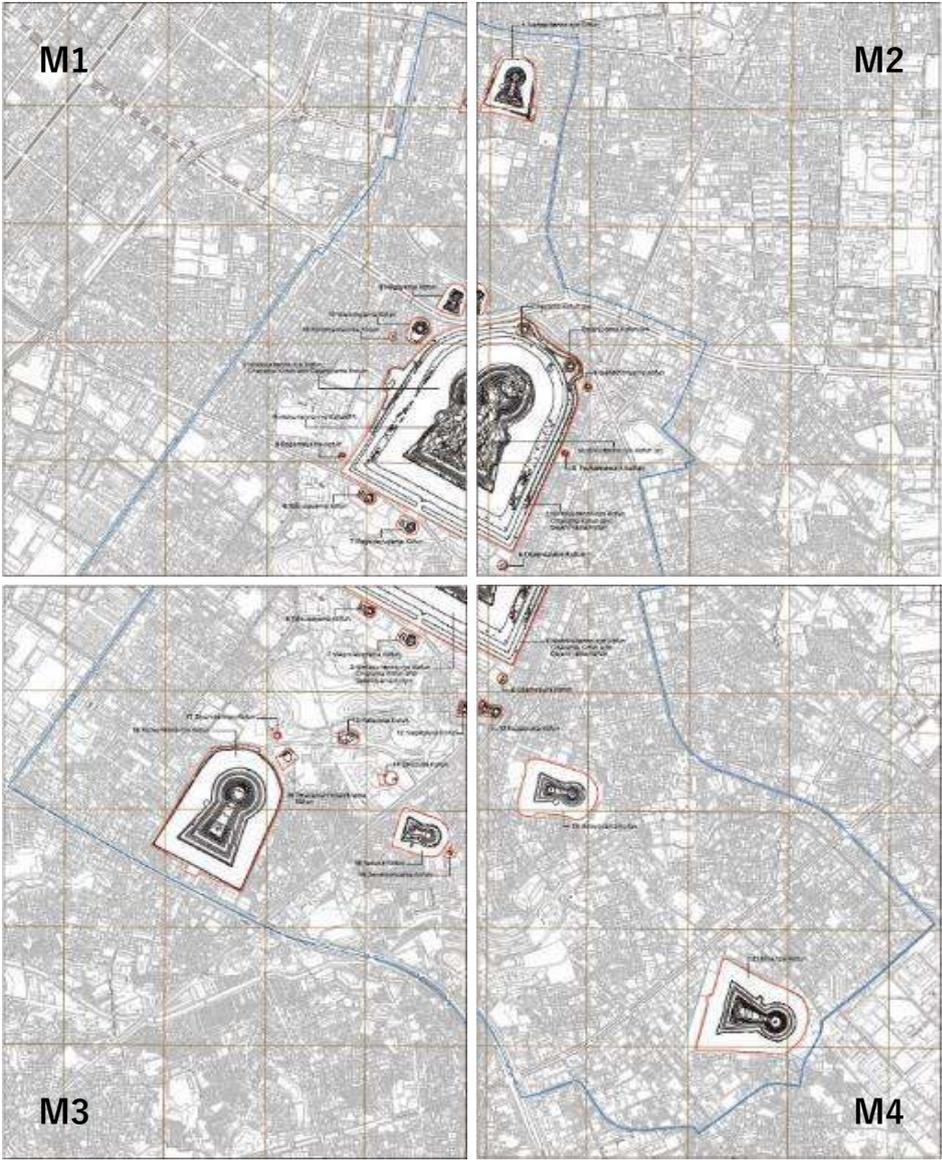
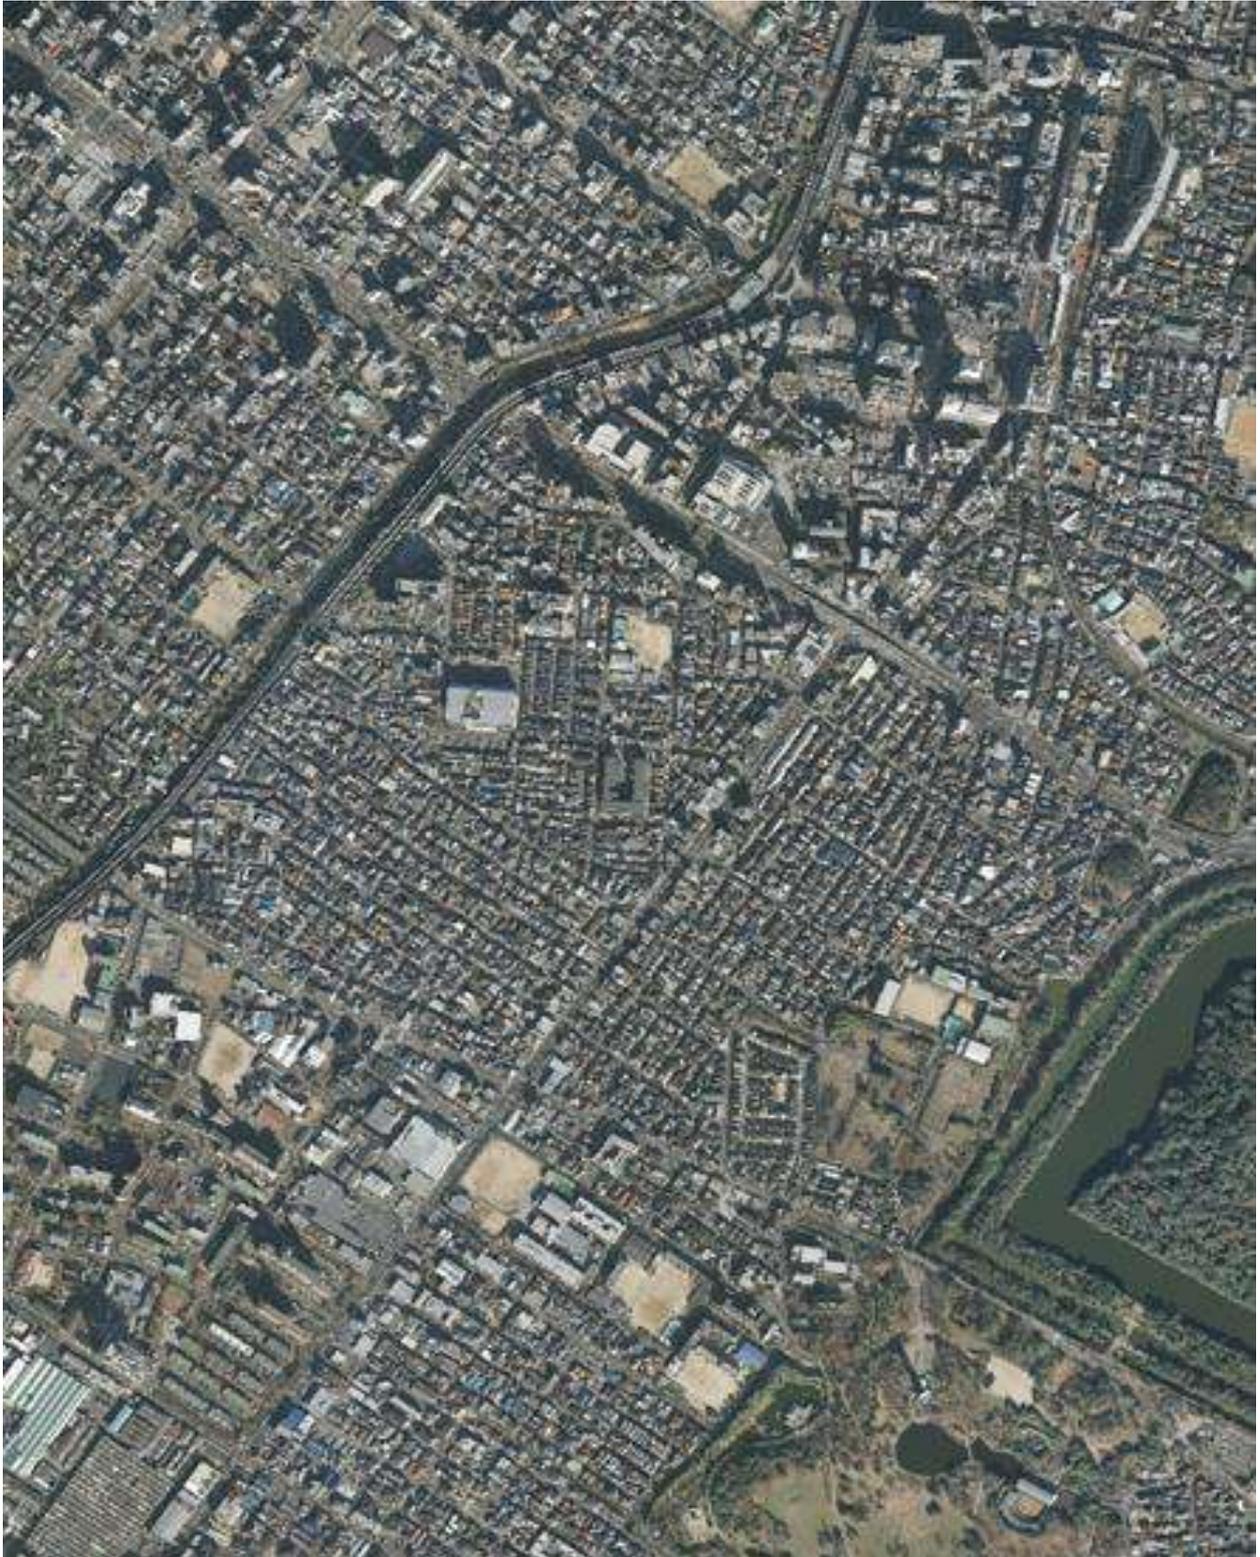
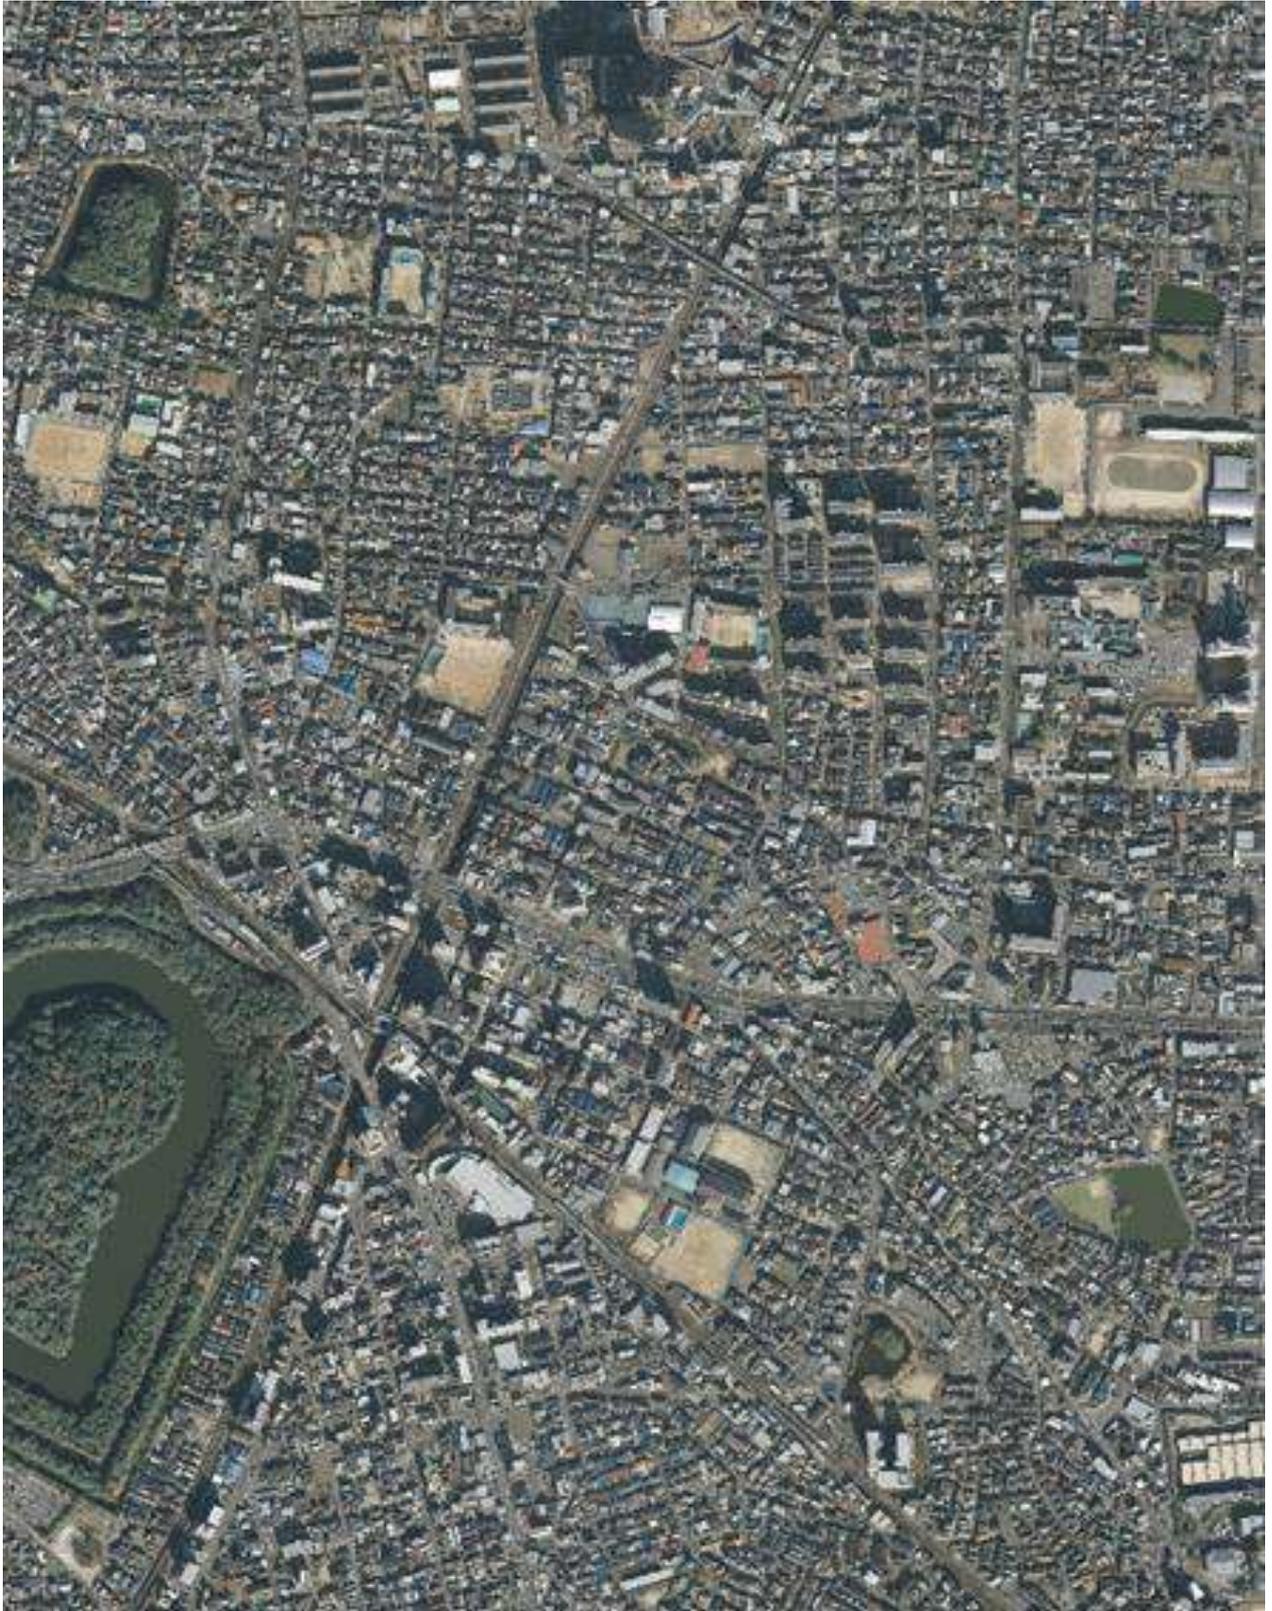
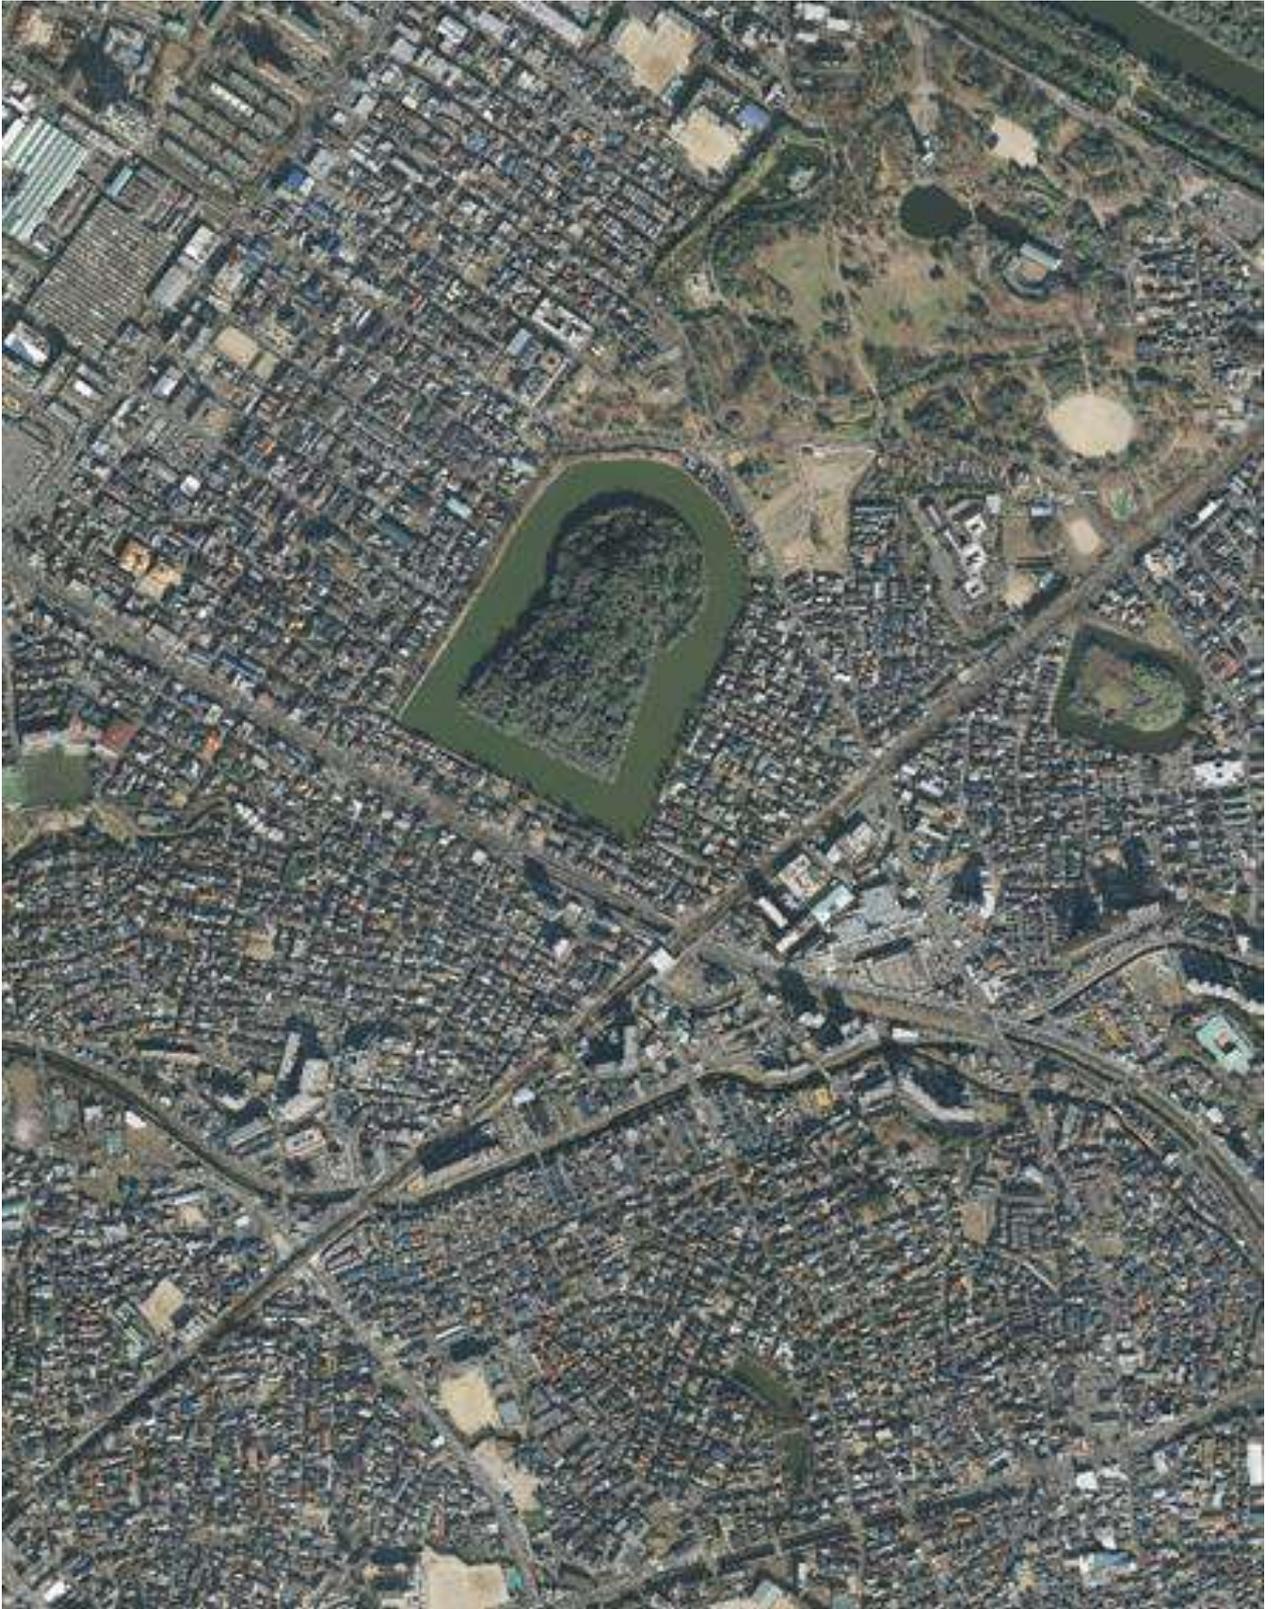
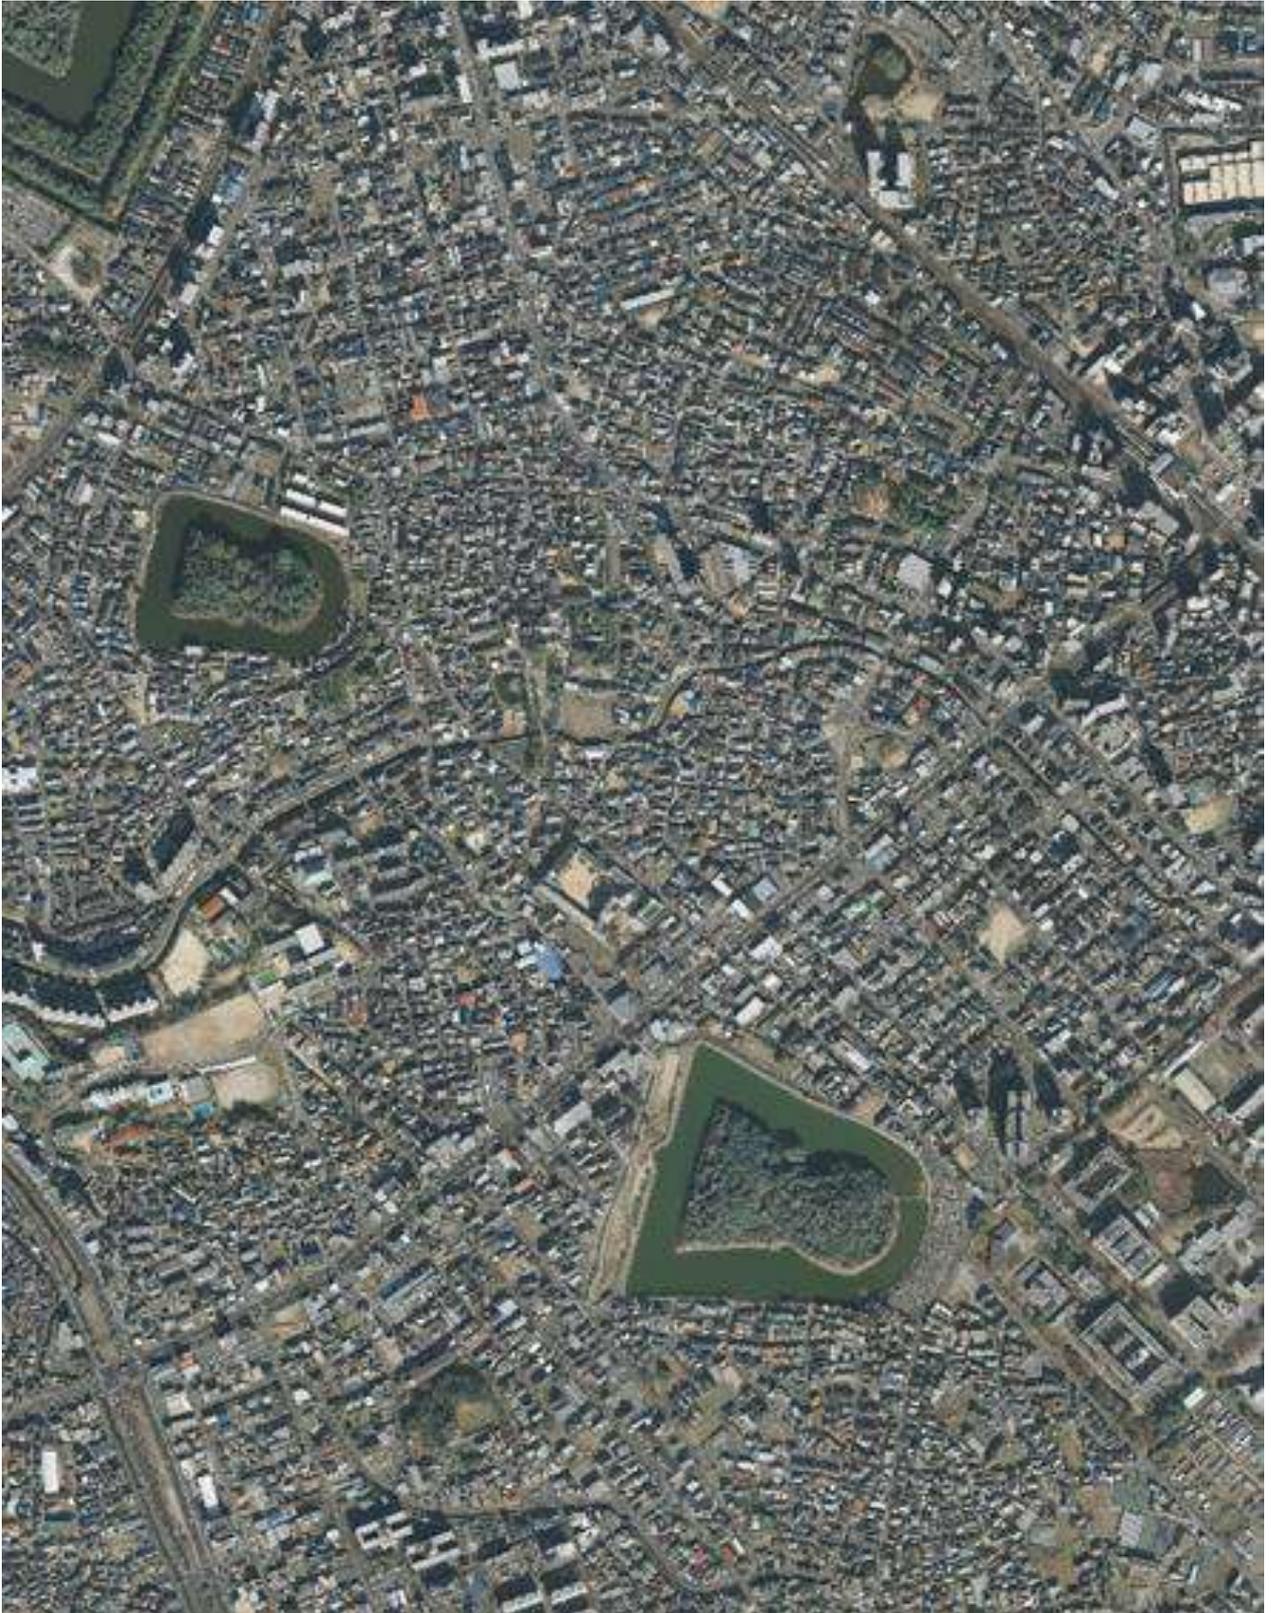
年	2020年
記入日・担当	2020年5月18日 ・ 担当 下村 優理（堺市世界遺産課）
写真撮影日	2020年1月6日
撮影機材	DMC（焦点距離：120mm）
エリア	百舌鳥
記録組織	堺市世界遺産課（堺市税務運営課撮影）
所見	資産内に生育している樹木については、落葉広葉樹が主体をなす古墳や、伐採が行われ植生が変化した古墳、整備により新たに植栽された古墳など、様々な植生状況である。全般的には樹木の高木化が進んでいたり、枯損木等が認められたりするが、大量の枯死やナラ枯れ等は認められない。また、日常的な管理の中で伐木や剪定、除草等を行っており、資産の価値が損なわれるような植物の異常繁茂、樹種変化等は認められない。
分割凡例
