百舌鳥・古市古墳群
モニタリング 2020（令和 2）年次報告

令和 3 年 3 月

百舌鳥・古市古墳群世界遺産協議会

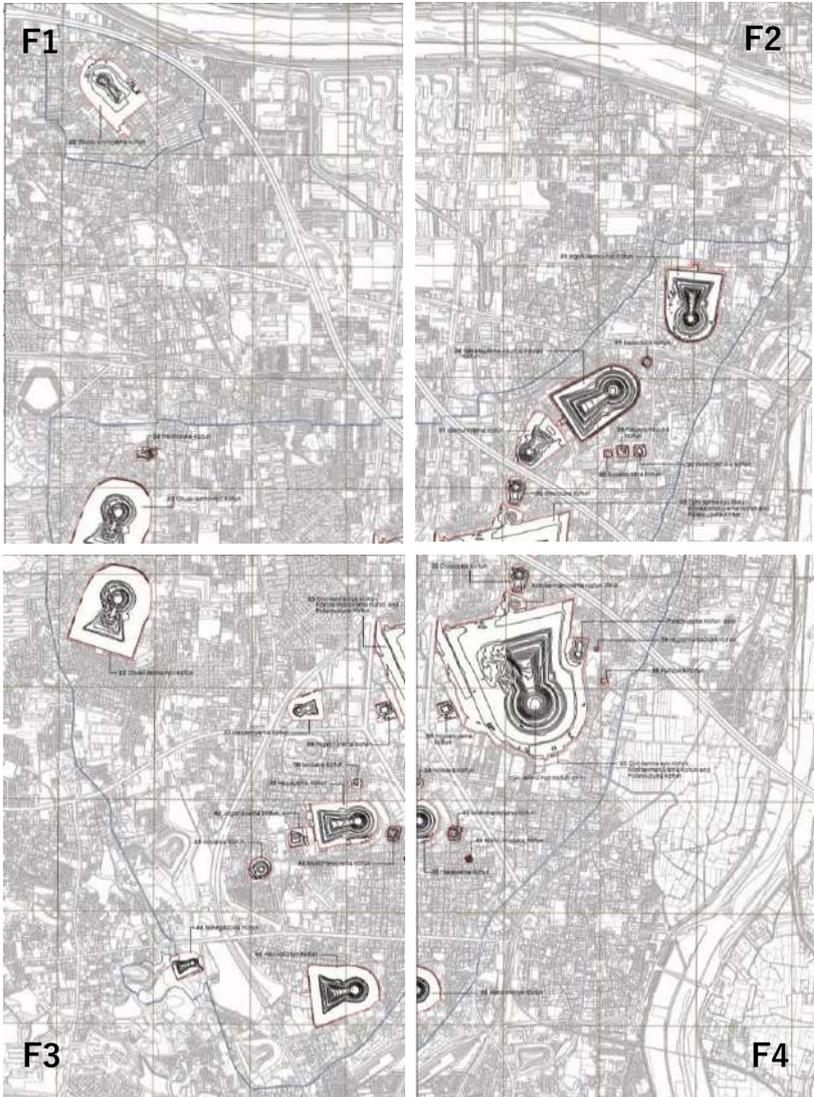
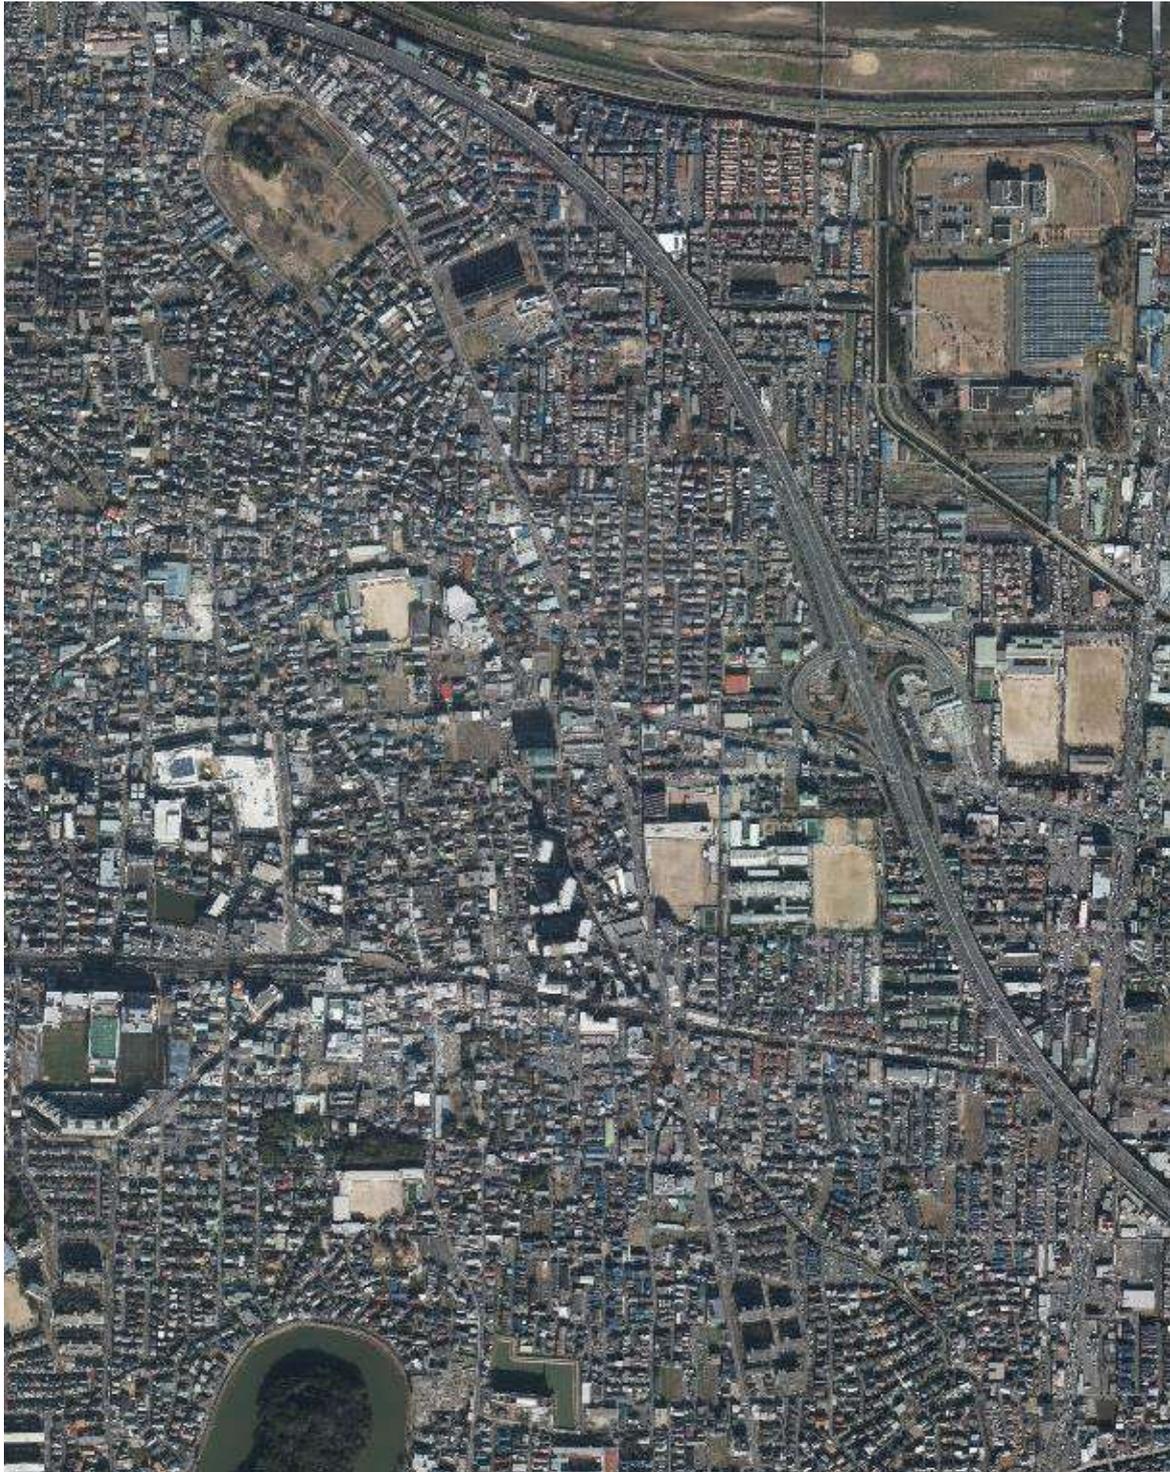
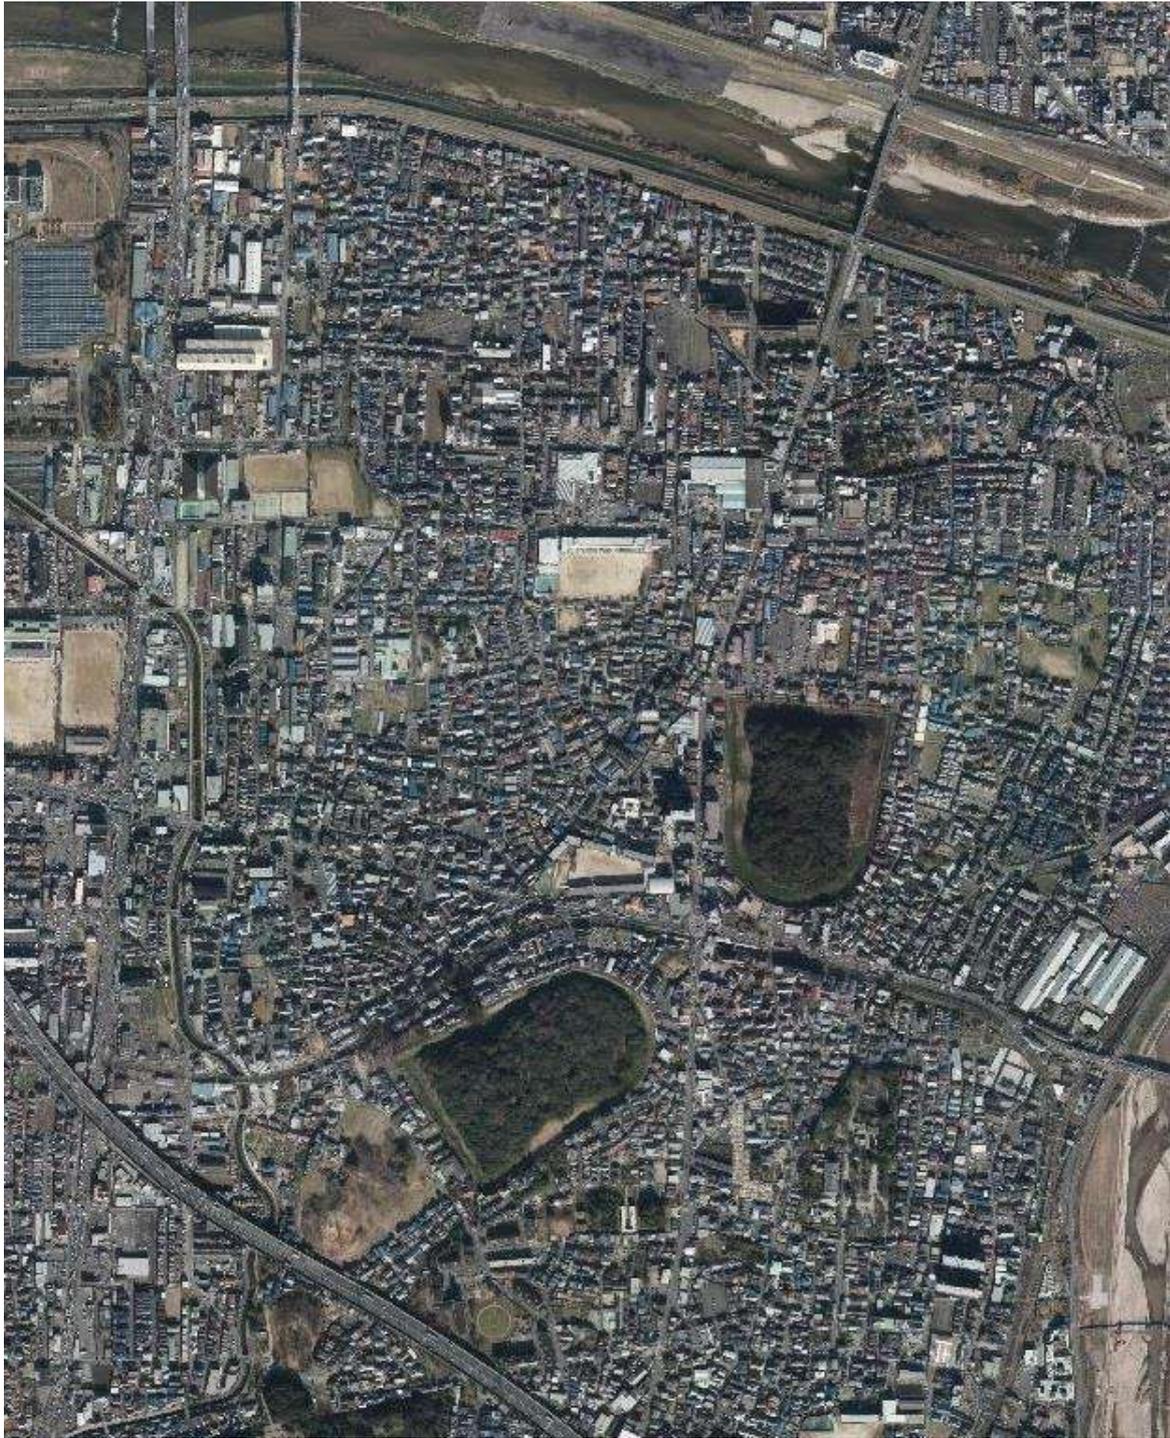
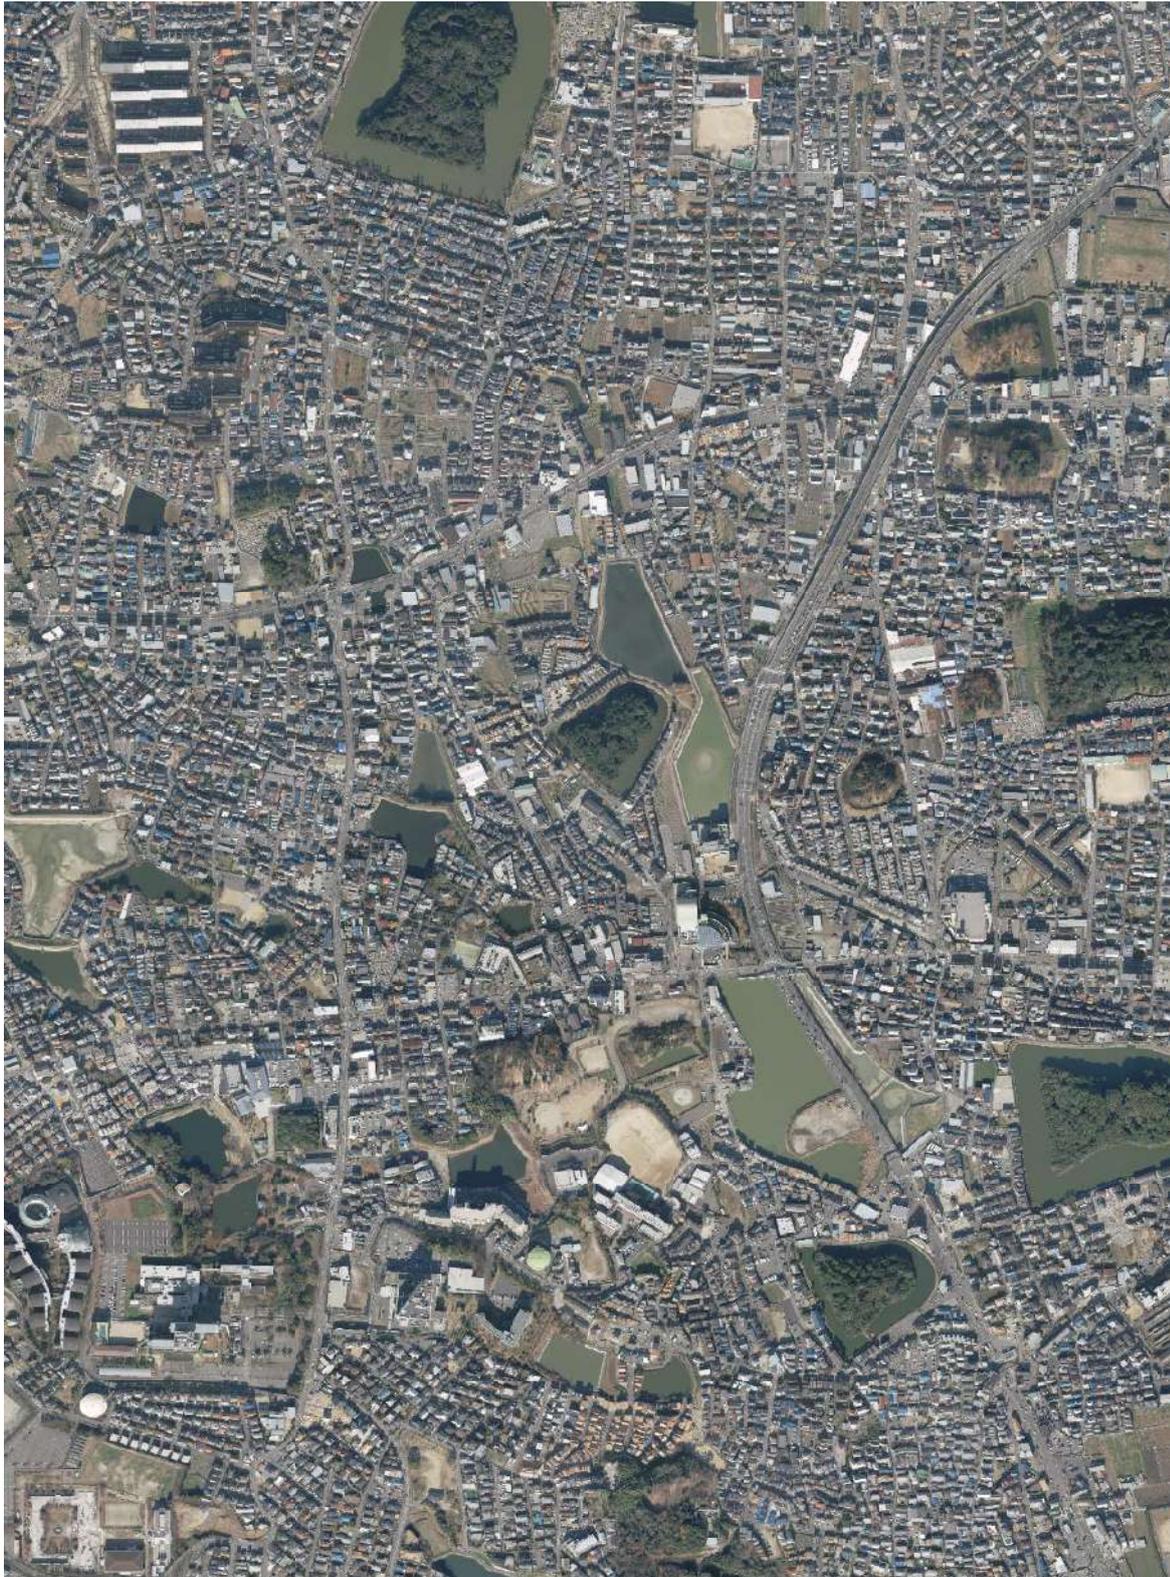
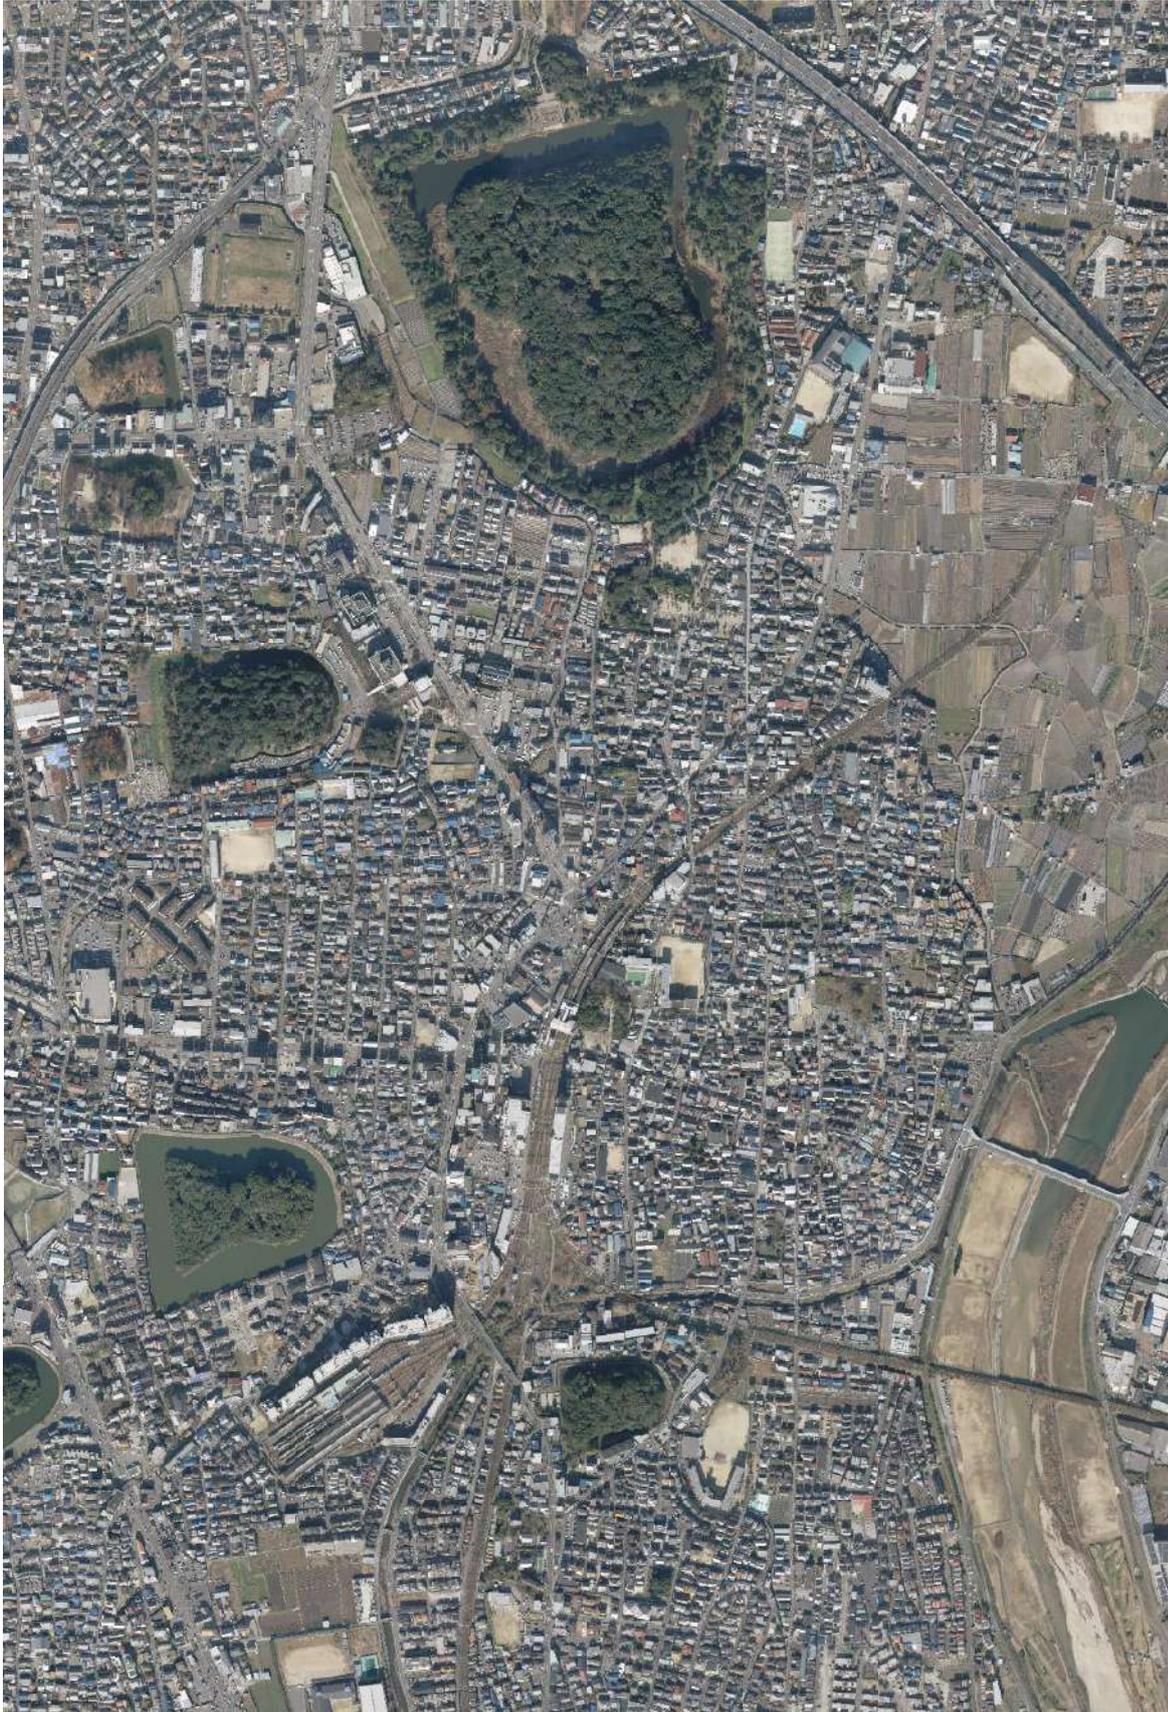
年	2020年
記入日・担当	2020年5月15日・担当 伊藤聖浩（羽曳野市文化財課） 上野貴史（藤井寺市文化財保護課）
写真撮影日	F1・2は2020年1月4日、F3・4は2019年12月29日
撮影機材	F1・2はDMC（焦点距離不明）、F3・4は（焦点距離：120mm）
エリア	古市
記録組織	羽曳野市世界遺産課、藤井寺市文化財保護課（藤井寺市総務部税務課撮影）
所見	資産内に生育している樹木については、百舌鳥エリアと同様、落葉広葉樹が主体をなす古墳のほか、葛や竹笹が繁茂している古墳や整備で新たに植栽された古墳など、様々な植生状況である。全般的には樹木の高木化が進んでいたり、一部の古墳で桜の枯損等が認められたりするが、大量の枯死、ナラ枯れ等は認められない。また、日常的な管理の中で伐木や剪定、除草等を行っており、資産の価値が損なわれるような植物の異常繁茂、樹種変化等は認められない。
分割凡例
